Kireyden säätö Mitsubishi/Volvo 1.8 16V -bensinimoottoreissa

5514XS/K015514XS
MITSUBISHI / VOLVO
Carisma, Pajero IQ, Pajero Pinin, Shogun Pinin,
Space Star, S40, V40
1.8 DOHC
4G93, B4184SJ, B4184SM

Technical Bulletin

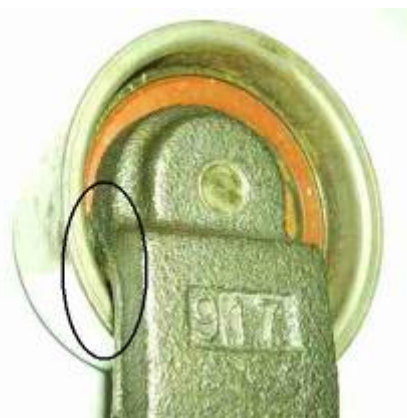
Kuva 2.

- 1) Kiristimen käsitteleminen oikein, muttei noudateta kokonaisuudessaan suositeltua kireyden asetusohjetta. Tämä johtaa väärään hihnan kireyteen ja ennenaikainen hihnan vaurio voi olla seurauksena.
- 2) Käännetään kiristintä väärään suuntaan – myötäpäivään. Tämä johtaa väärään hihnan kireyteen ja hyvin usein kiristimen kiinnileikkautumiseen kannattimeensa. Kannatin osuu kiristimen hihnapyörään ja estää sen vapaan pyörimisen (kuva 2).

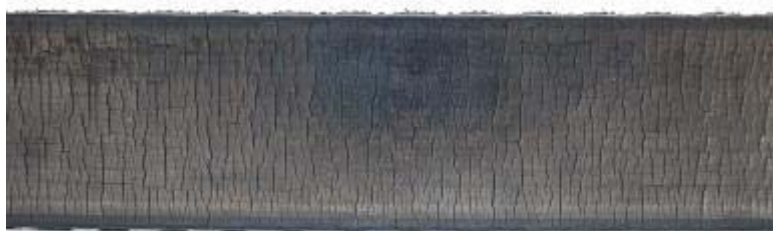
Kuva 4.

Koska hihnapyörä ei voi enää pyöriä, hihnan selkäosa – hangatessaan koko ajan hihnapyörän pintaan – kuumentuu, kumi kovettuu ja lopulta halkeilee (kuva 4).

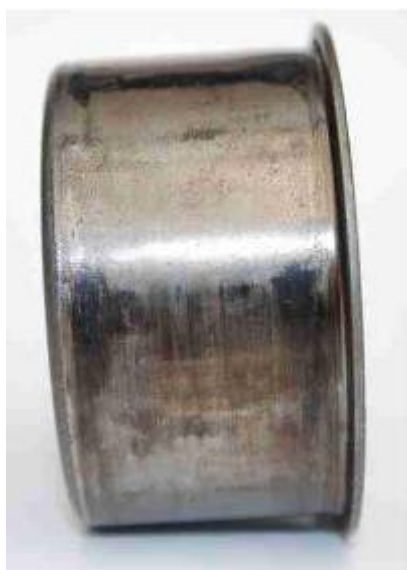
Kuva 5.

Tämä kitkan aiheuttama ylimääräinen lämpö siirtyy myös kiristimelle ja ohjainrullalle jättäen sinistyneen jäljen hihnapyöriin (kuva 5) ja jopa jälkiä sulaneesta kumista (kuva 6).

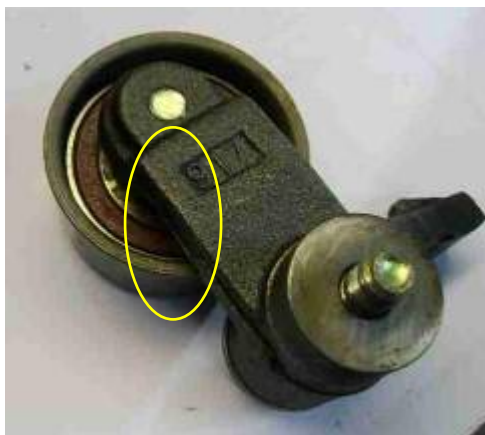
Kuva 7.

Jos kiristimen hihnapyörää käännetään oikeaan suuntaan – vastapäivään – se ei voi koskettaa kiristimen kannattimen kanssa (kuva 7).

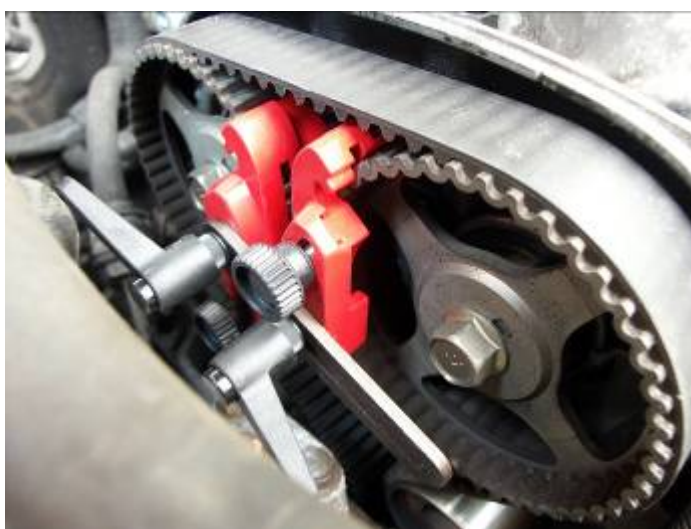
Kuva 8.

Lukitse 2 nokka-akselin hihnapyörää. Jos alkuperäistä OE-työkalua (Volvo 9995714) ei ole saatavilla, käytä GAT4500 työkalua sarjasta GAT 4695. Katso työkalun oikea paikka kuvassa 8.

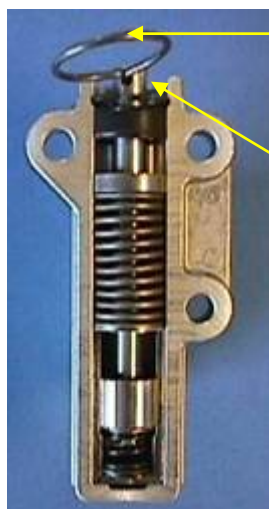
Kuva 9.

Pidätystappi

Männänvarsi

Paina männänvarsi hitaasti ala-asentoonsa (pysty-suorassa) niin, että reiät männänvarressa ja hydrauliyksikön rungossa ovat kohdakkain. Sijoita 2 mm pidätystappi reikään (sisätyy mm. GAT4657 tai GAT91010-sarjoihin). (Kuva 9).

Poista 2 mm pidätystappi hydrauliyksiköstä.

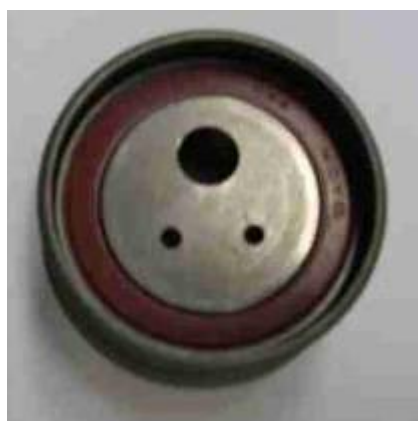
Kuva 10

Asenna uudet kiristimen ja ohjainrullan hihnapyörät (kiristimen rulla siten, että epäkeskoinen reikä ylhäällä, 2 pientä säätöreikää alhaalla). Kuva 10.
